池州市银龙熔剂用石灰岩矿年产 50 万吨改建工程

# 水土保持监测总结报告

建设单位：池州市银龙矿业集团有限公司

编制单位：池州泉润工程咨询有限公司

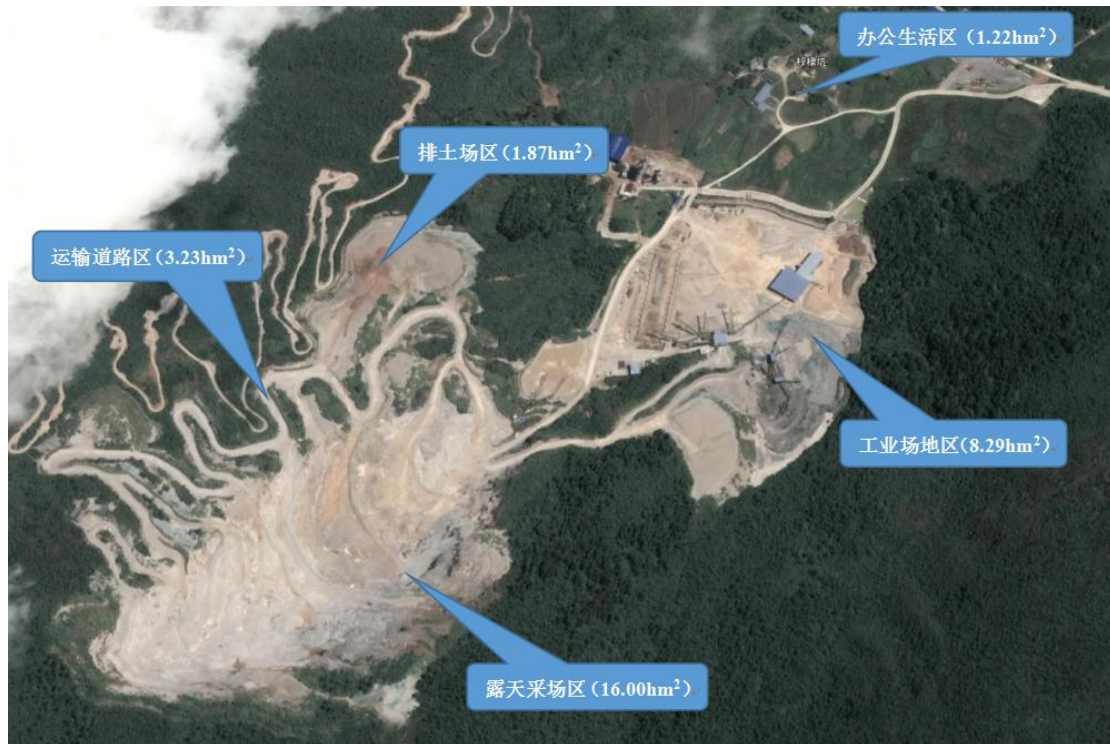
图 2-1 项目区无人机航拍图

本项目扰动土地面积监测主要通过无人机航拍解译、施工图判读，GPS、激光测距仪、皮尺以及采用卫星影像勾绘结合实地量测获得。2020年9月，监测人员对池州市银龙矿业集团有限公司池州市银龙熔剂用石灰岩矿年产50万吨改建工程开展水土保持现场巡查。现场无人机航拍见下图 2-1。
